# 检验检测报告(续页)

报告编号: JXKY-18-291

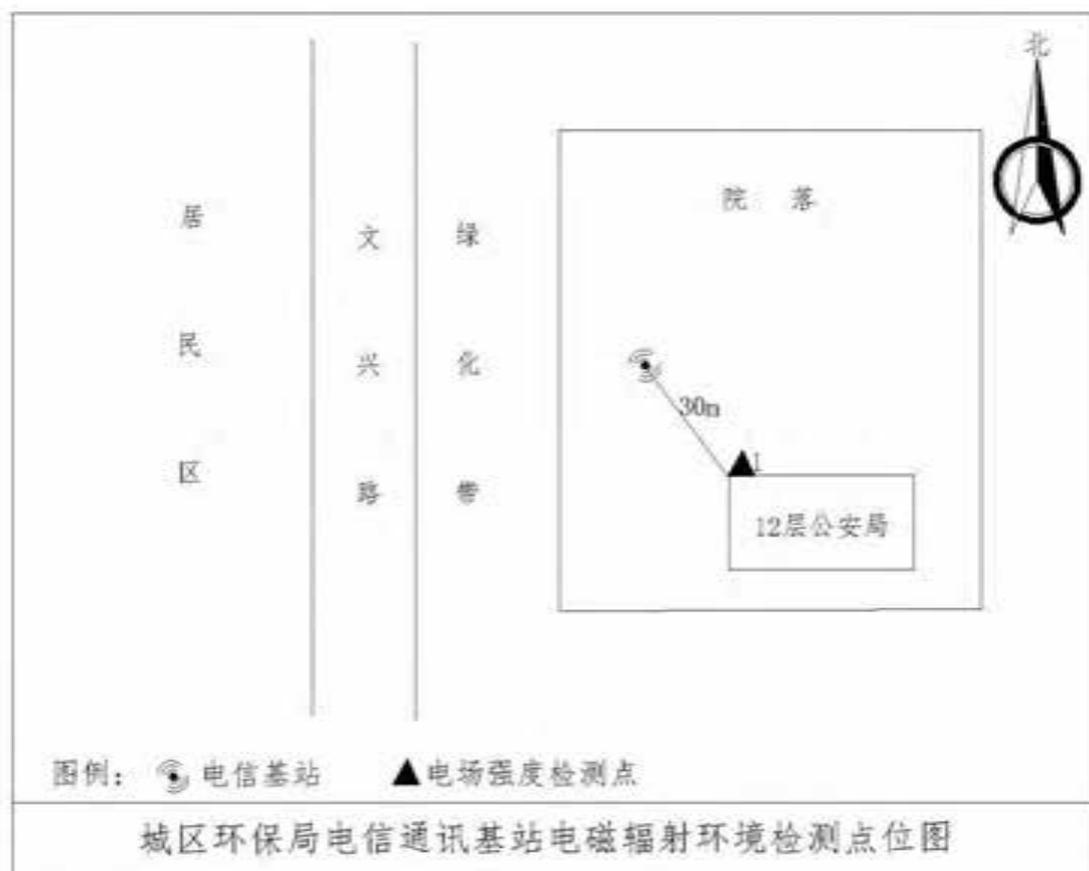
表 1 电场强度检测结果

序号	检测点位描述	点位与天线垂直距离(m)	点位与天线水平距离(m)	电场强度(V/m)
1	12层公安局西北侧 (1#)	33	30	1.42

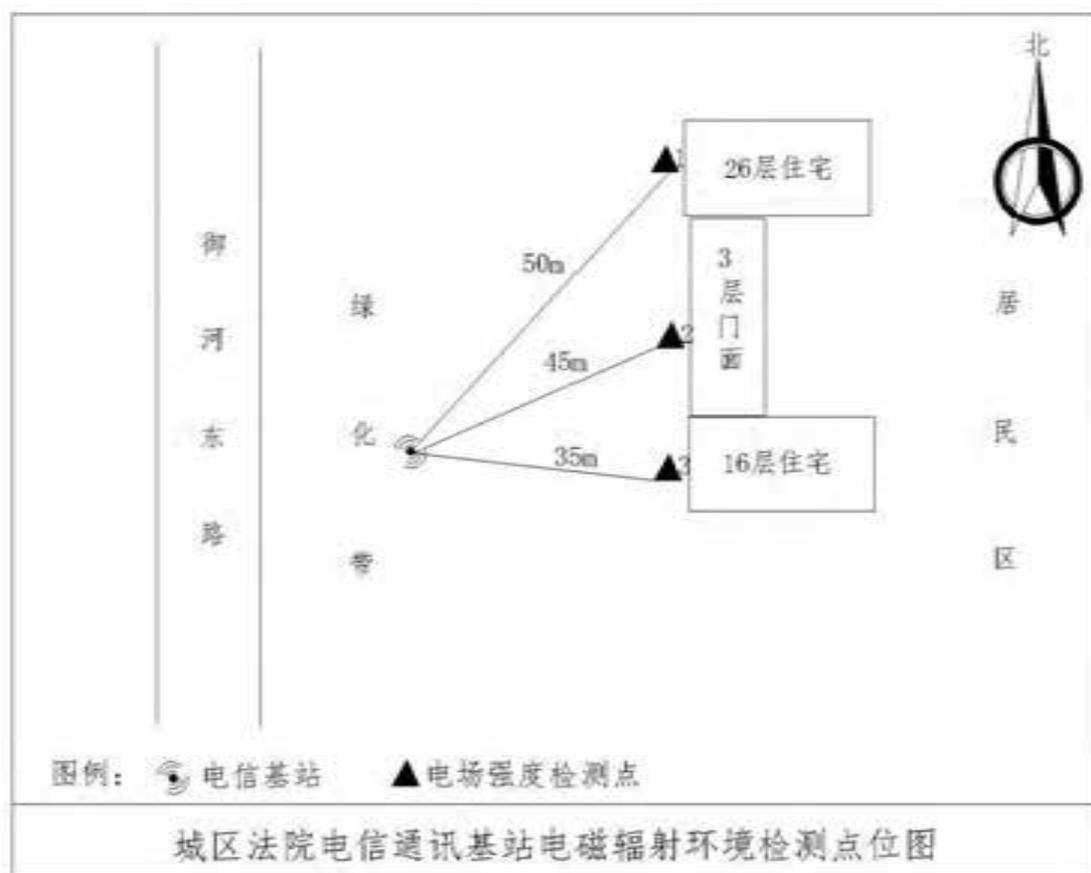
表 2 电场强度检测结果

序号	检测点位描述	点位与天线垂直距离(m)	点位与天线水平距离(m)	电场强度(V/m)
1	26层住宅西侧(1#)	33	50	0.91
2	3层门面西侧(2#)	33	45	1.07
3	16层住宅西侧(3#)	33	35	1.00

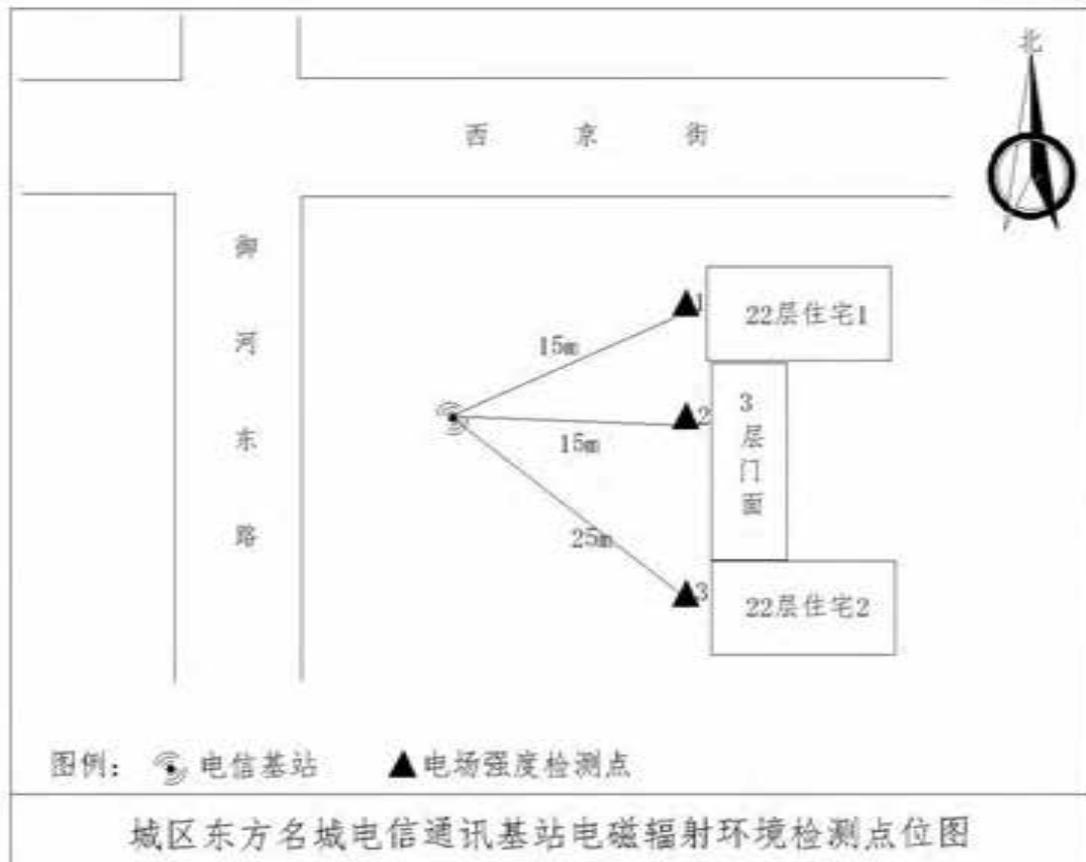
表 3 电场强度检测结果

序号	检测点位描述	点位与天线垂直距离(m)	点位与天线水平距离(m)	电场强度(V/m)
1	22层住宅1西侧(1#)	33	15	1.00
2	3层门面西侧(2#)	33	15	1.07
3	22层住宅2西侧(3#)	33	25	1.12

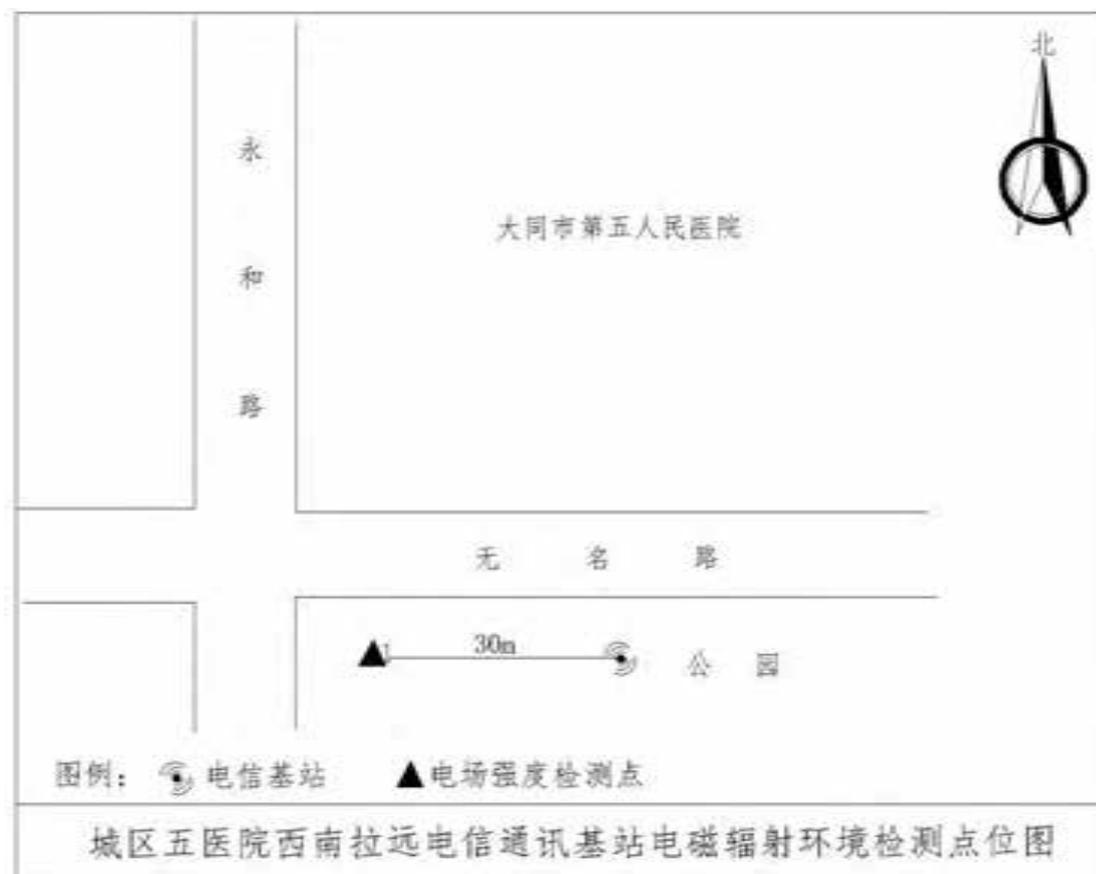
表 4 电场强度检测结果

序号	检测点位描述	点位与天线垂直距离(m)	点位与天线水平距离(m)	电场强度(V/m)
1	基站西侧 30m (1#)	33	30	0.82

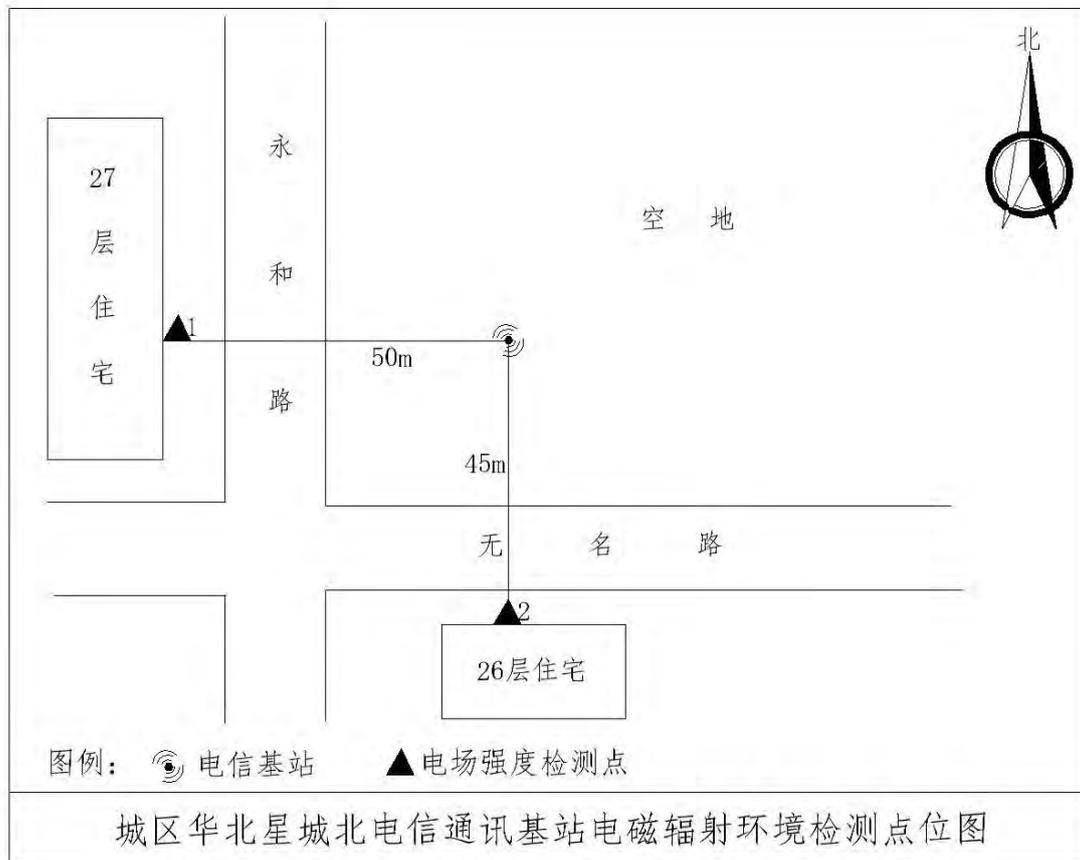
表 5 电场强度检测结果

序号	检测点位描述	点位与天线垂直距离(m)	点位与天线水平距离(m)	电场强度(V/m)
1	27 层住宅东侧 (1#)	33	50	1.10
2	26 层住宅北侧 (2#)	33	45	1.06

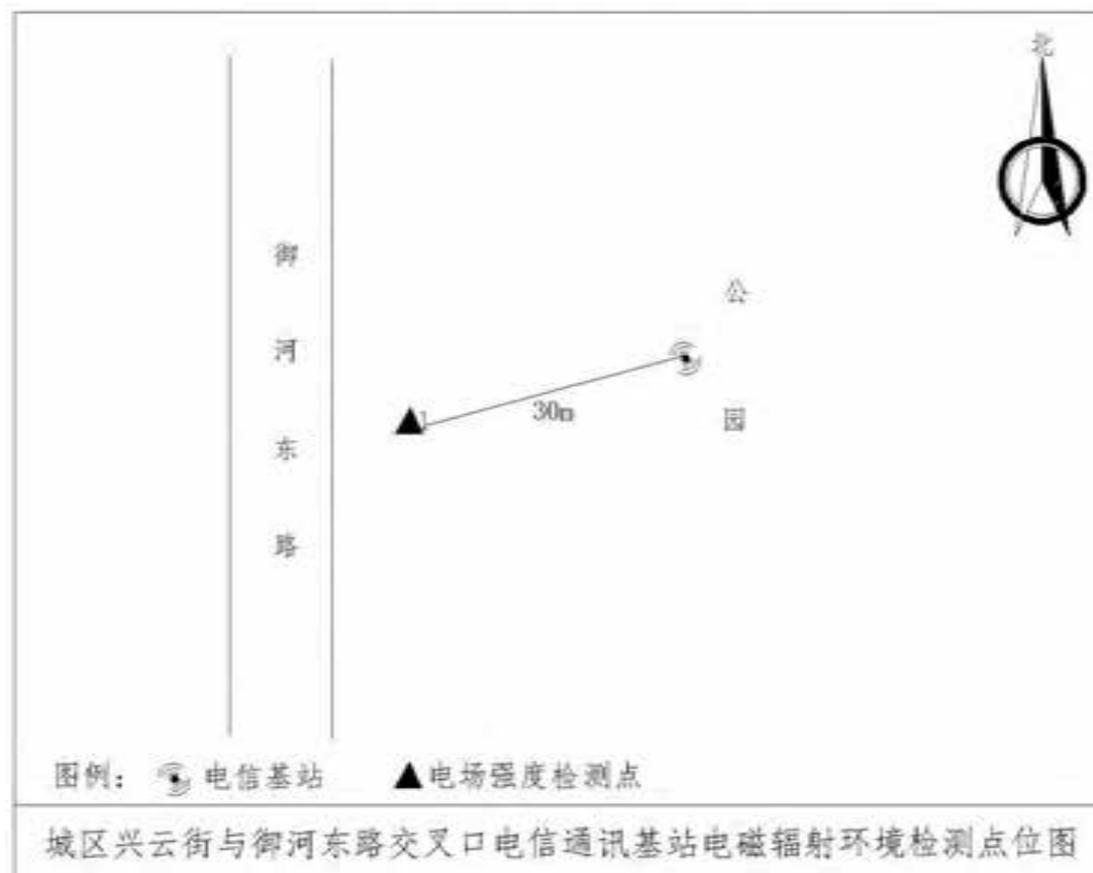
表 6 电场强度检测结果

序号	检测点位描述	点位与天线垂直距离(m)	点位与天线水平距离(m)	电场强度(V/m)
1	基站西南侧 30m (1#)	33	30	1.18

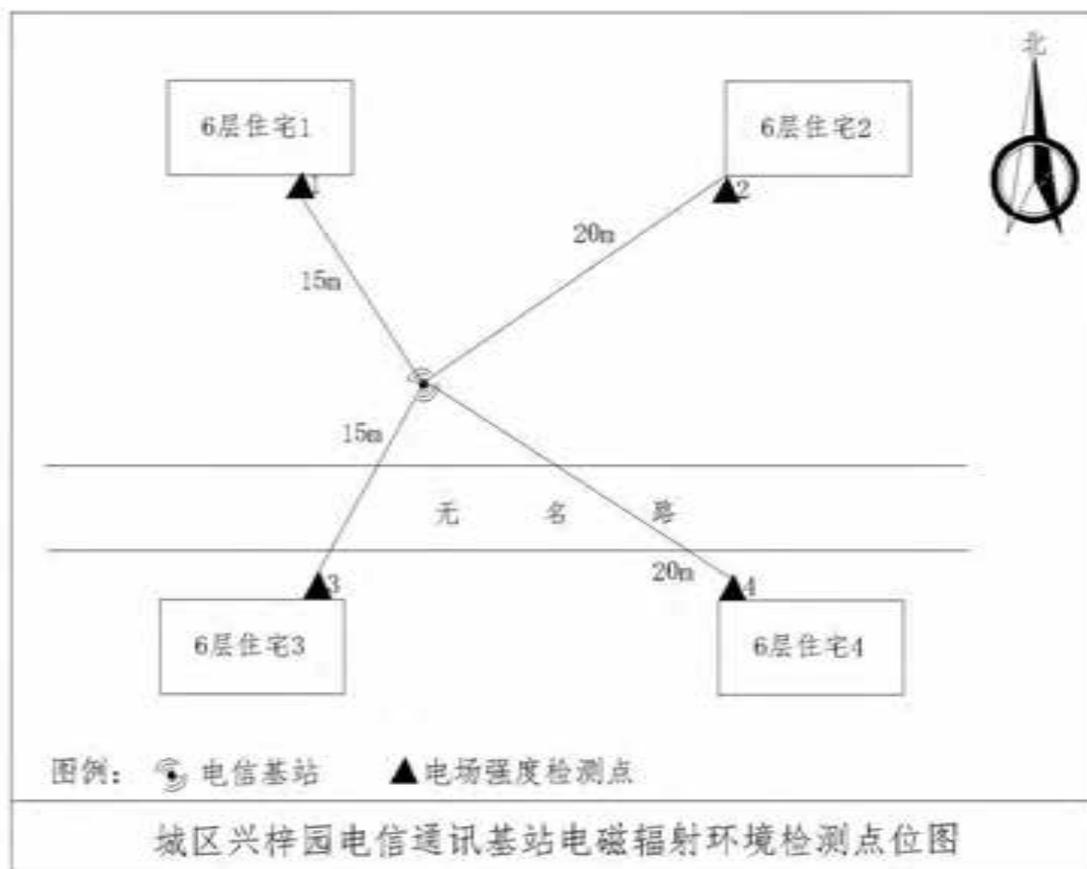
表 7 电场强度检测结果

序号	检测点位描述	点位与天线垂直距离(m)	点位与天线水平距离(m)	电场强度(V/m)
1	6层住宅1南侧(1#)	33	15	0.73
2	6层住宅2西南侧(2#)	33	20	0.75
3	6层住宅3东北侧(3#)	33	15	0.73
4	6层住宅4西北侧(4#)	33	20	0.77

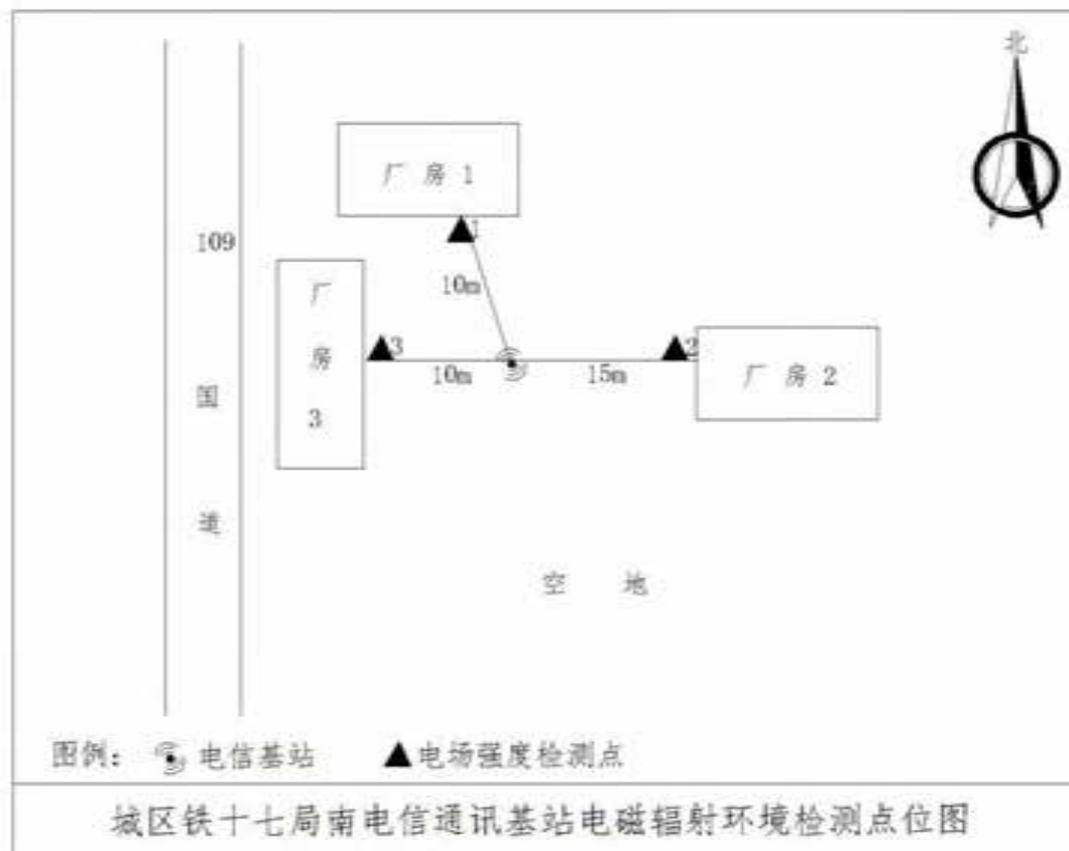
表 8 电场强度检测结果

序号	检测点位描述	点位与天线垂直距离(m)	点位与天线水平距离(m)	电场强度(V/m)
1	厂房 1 南侧 (1#)	33	10	0.81
2	厂房 2 西侧 (2#)	33	15	0.77
3	厂房 3 东侧 (3#)	33	10	0.84

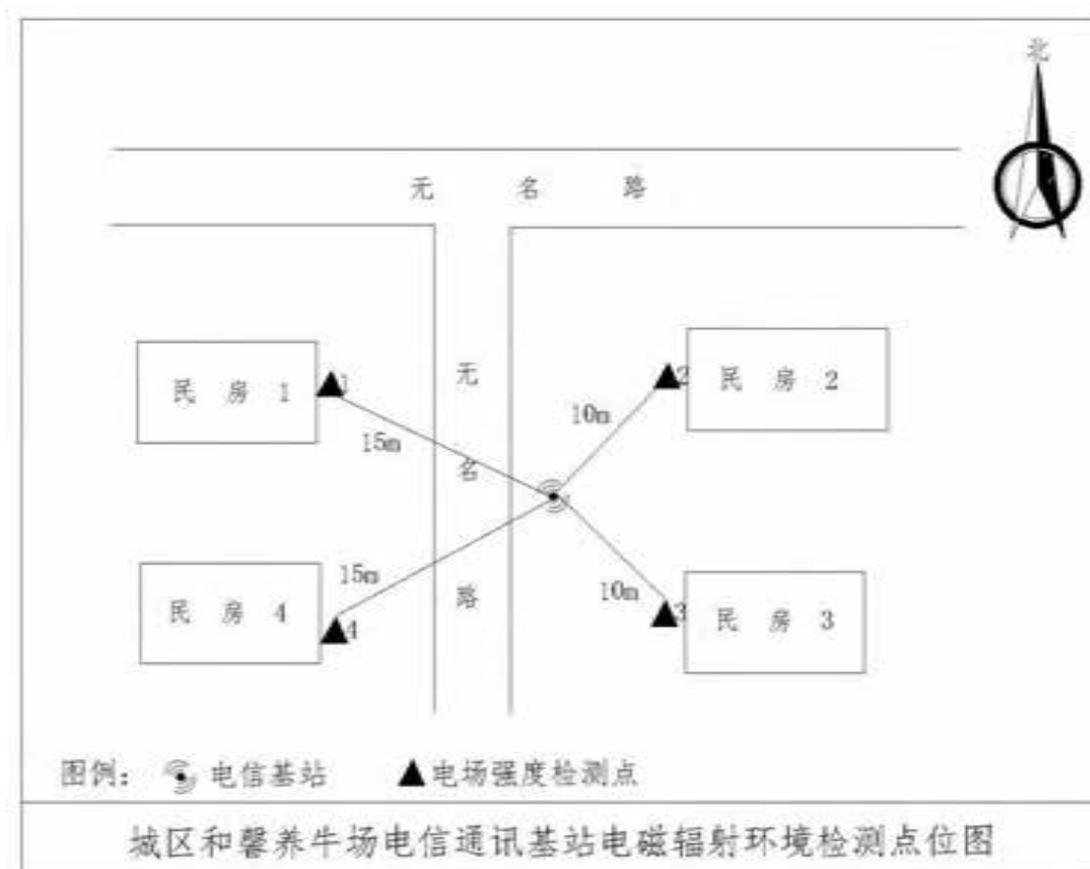
表 9 电场强度检测结果

序号	检测点位描述	点位与天线垂直距离(m)	点位与天线水平距离(m)	电场强度(V/m)
1	民房 1 东侧 (1#)	33	15	0.81
2	民房 2 西侧 (2#)	33	10	0.85
3	民房 3 西侧 (3#)	33	10	0.76
4	民房 4 东侧 (4#)	33	15	0.75

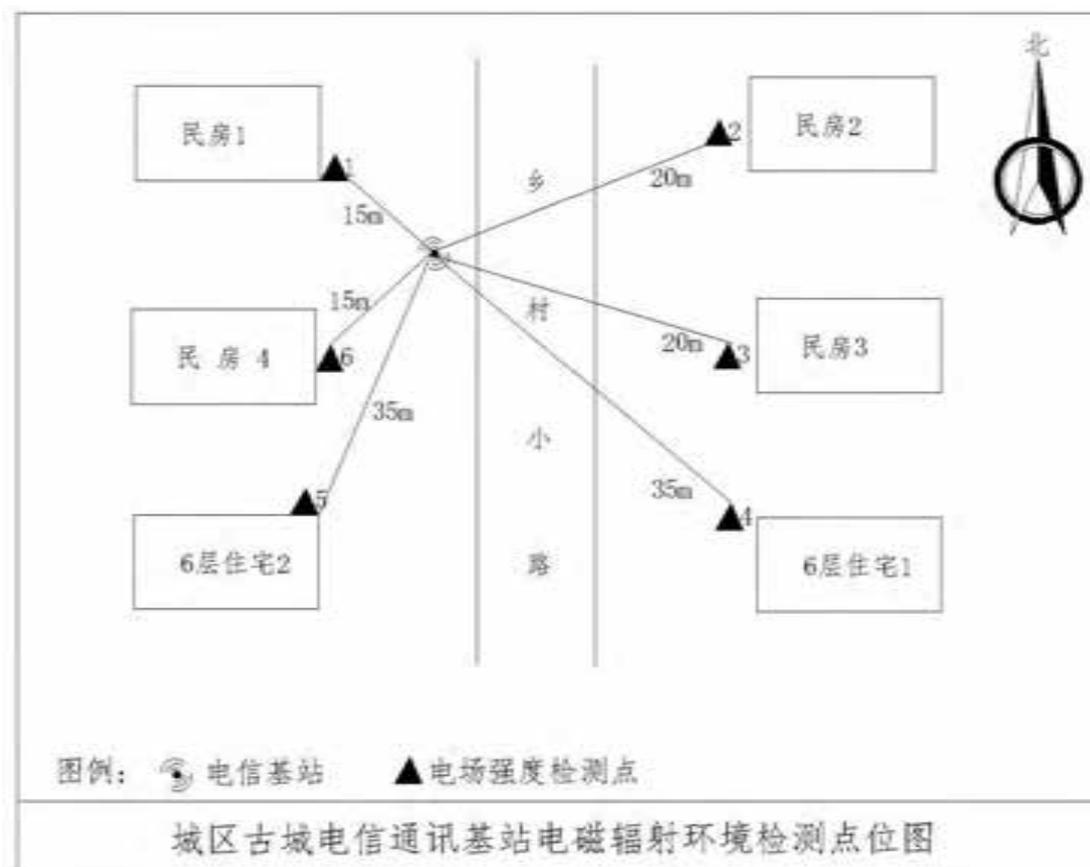
表 10 电场强度检测结果

序号	检测点位描述	点位与天线垂直距离(m)	点位与天线水平距离(m)	电场强度(V/m)
1	民房 1 东南侧 (1#)	33	15	0.80
2	民房 2 西侧 (2#)	33	20	0.82
3	民房 3 西侧 (3#)	33	20	0.85
4	6 层住宅 1 西北侧 (4#)	33	35	0.73
5	6 层住宅 2 东北侧 (5#)	33	35	0.75
6	民房 4 东侧 (6#)	33	15	0.77

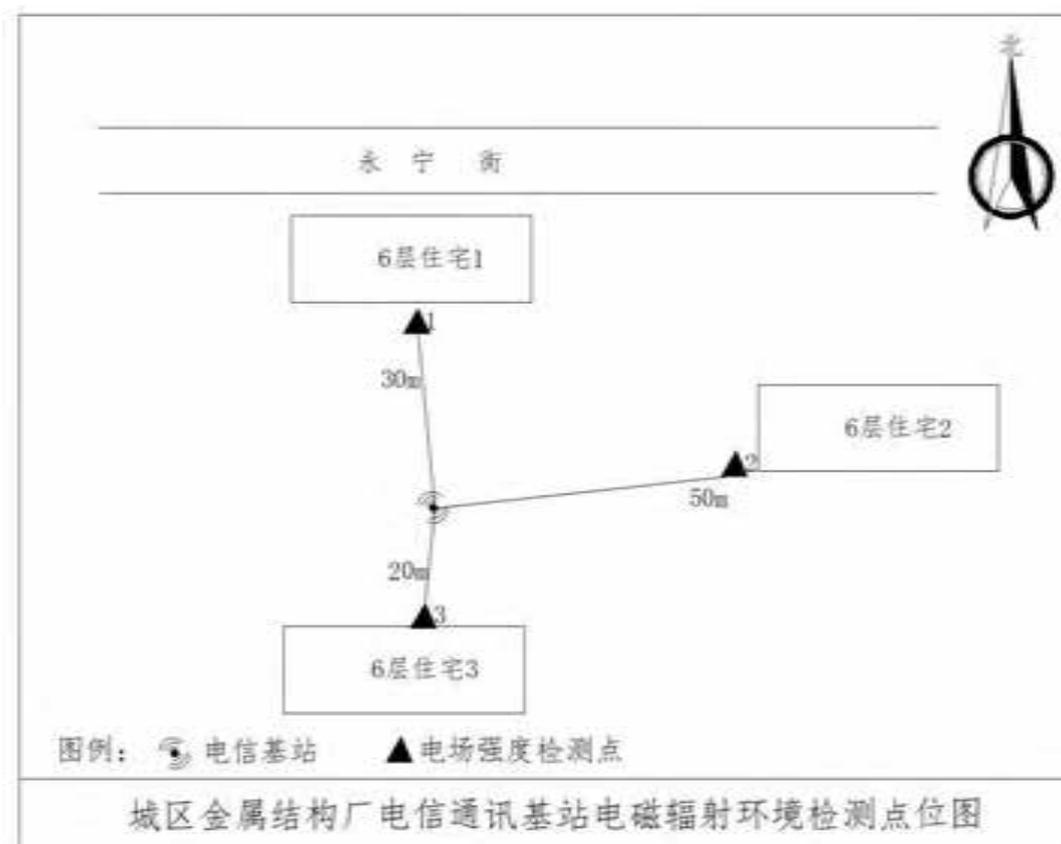
表 121 电场强度检测结果

序号	检测点位描述	点位与天线垂直距离(m)	点位与天线水平距离(m)	电场强度(V/m)
1	6层住宅1南侧(1#)	30	30	0.75
2	6层住宅2西南侧(2#)	30	50	0.68
3	6层住宅3北侧(3#)	30	20	0.72

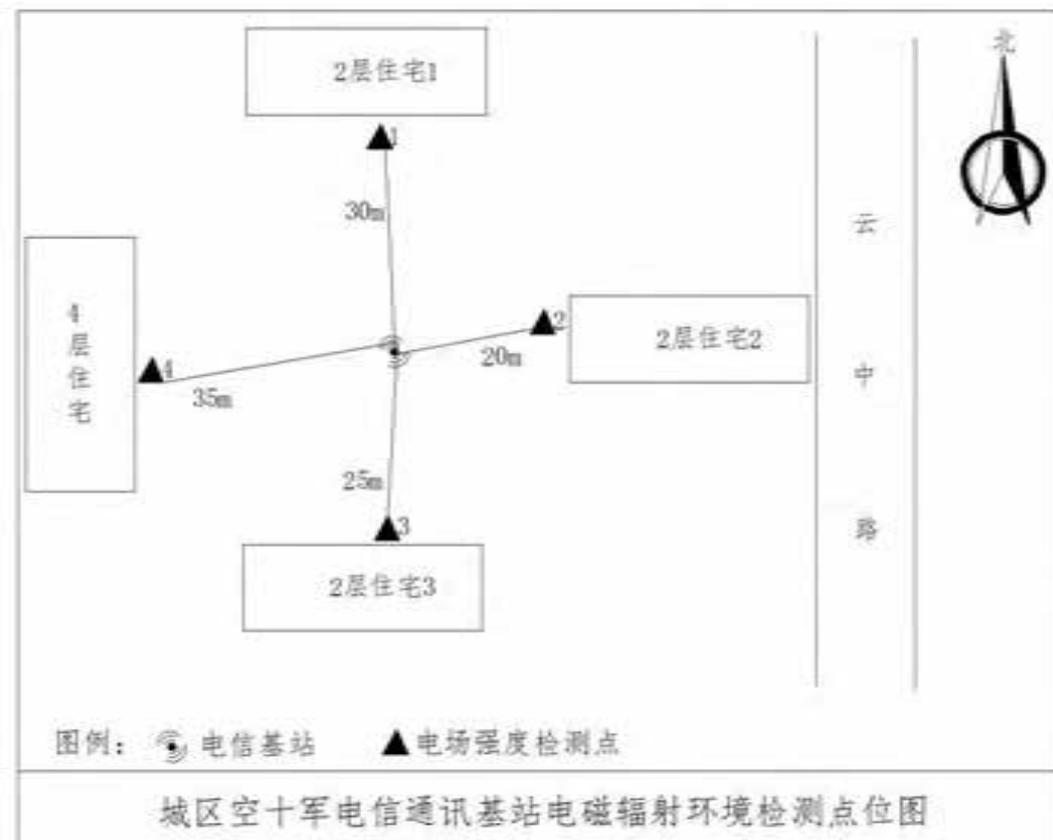
表 122 电场强度检测结果

序号	检测点位描述	点位与天线垂直距离(m)	点位与天线水平距离(m)	电场强度(V/m)
1	2层住宅1南侧(1#)	33	30	0.79
2	2层住宅2西侧(2#)	33	20	0.75
3	2层住宅3北侧(3#)	33	25	0.73
4	4层住宅东侧(4#)	33	35	0.82

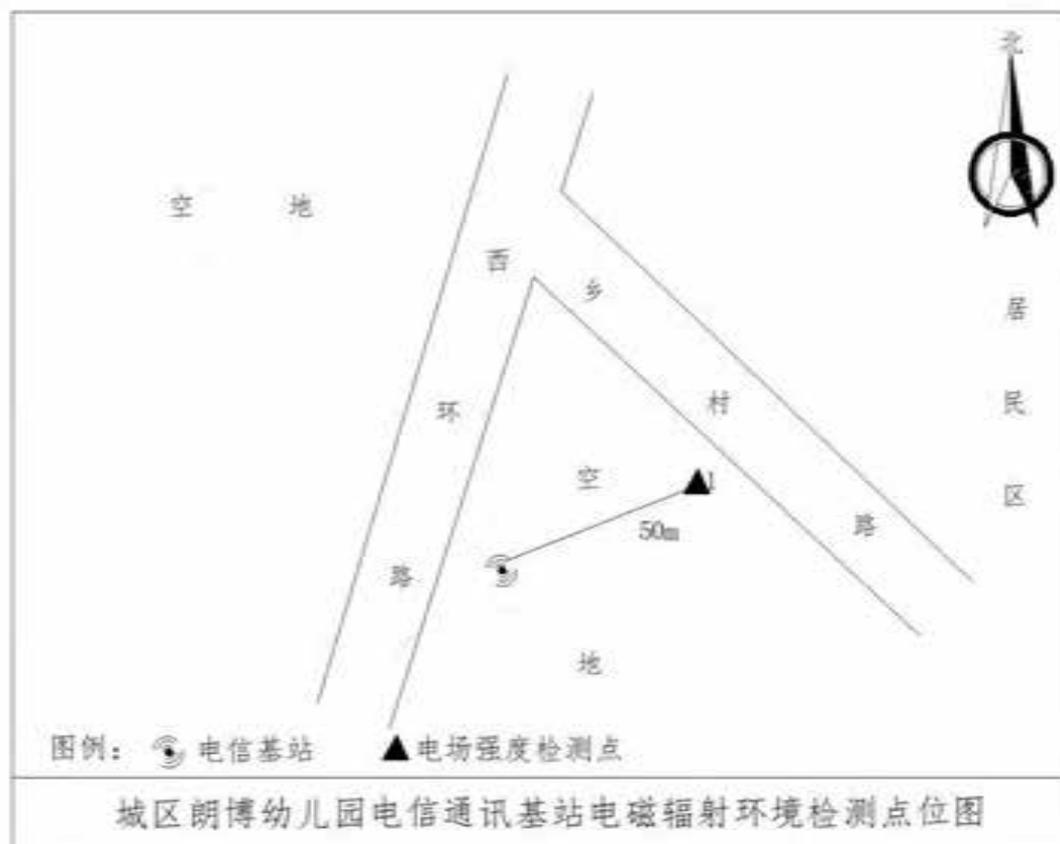
表 123 电场强度检测结果

序号	检测点位描述	点位与天线垂直距离(m)	点位与天线水平距离(m)	电场强度(V/m)
1	基站东北侧 50m (1#)	33	50	0.66

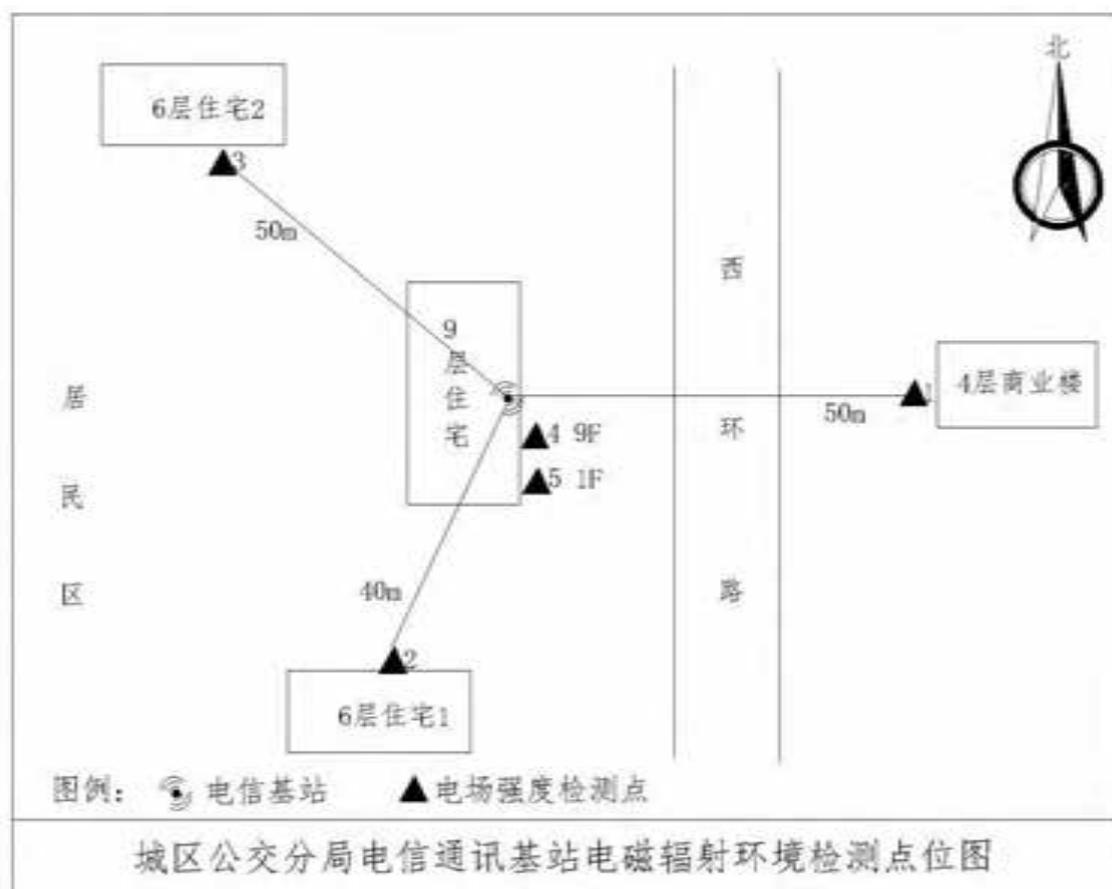
表 124 电场强度检测结果

序号	检测点位描述	点位与天线垂直距离(m)	点位与天线水平距离(m)	电场强度(V/m)
1	4层商业楼西侧 (1#)	35	50	0.88
2	6层住宅1北侧 (2#)	35	40	0.86
3	6层住宅2南侧 (3#)	35	50	0.82
4	9层住宅9层楼道 (4#)	11	5	0.93
5	9层住宅1层楼道 (5#)	35	5	0.95

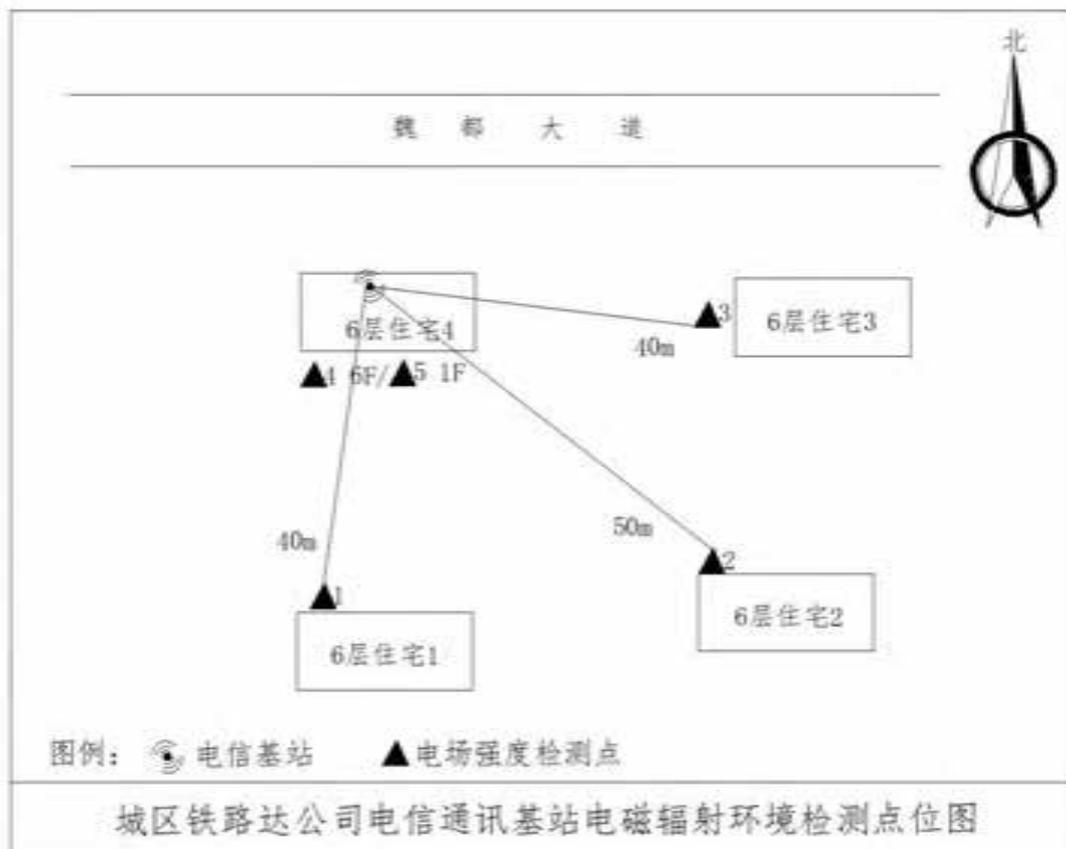
表 125 电场强度检测结果

序号	检测点位描述	点位与天线垂直距离(m)	点位与天线水平距离(m)	电场强度(V/m)
1	6层住宅1北侧(1#)	28	40	1.19
2	6层住宅2西北侧(2#)	28	50	1.14
3	6层住宅3西侧(3#)	28	40	1.00
4	6层住宅4 6F楼道内(4#)	13	5	1.13
5	6层住宅4 1F楼道内(5#)	28	5	1.09

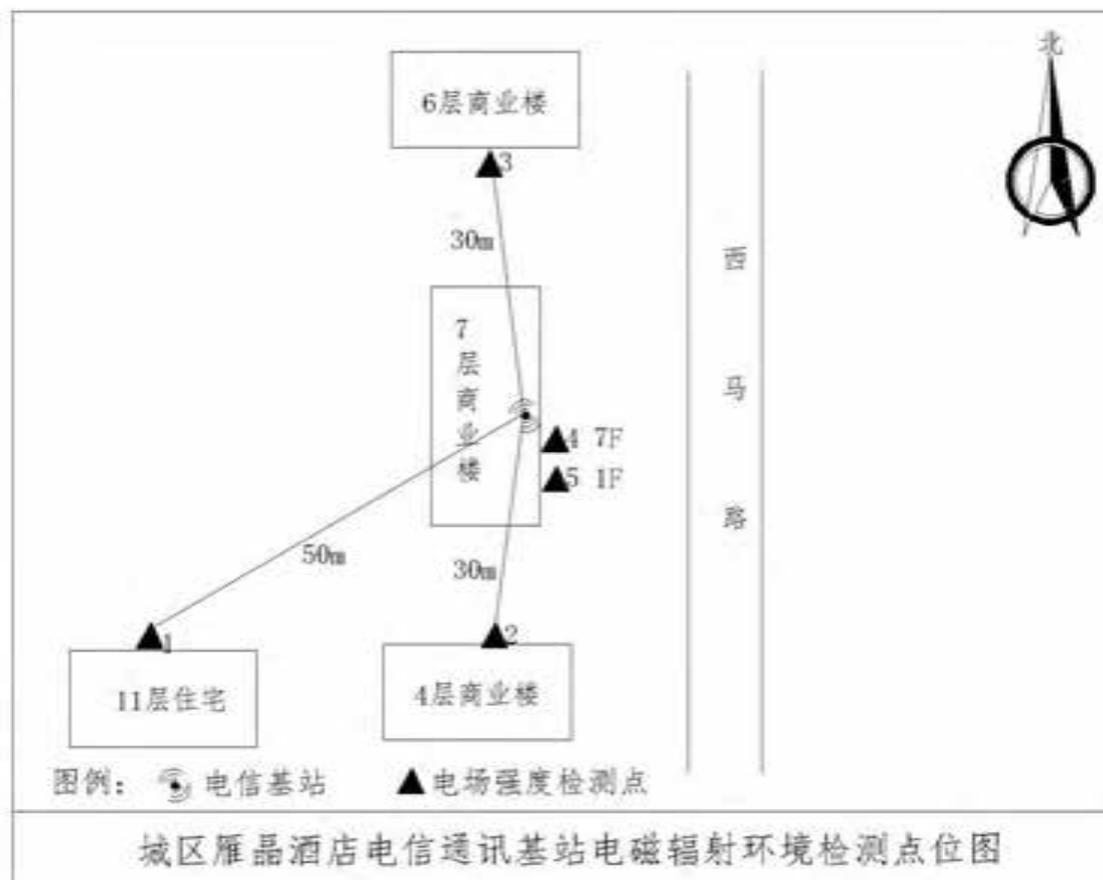
表 126 电场强度检测结果

序号	检测点位描述	点位与天线垂直距离(m)	点位与天线水平距离(m)	电场强度(V/m)
1	11层住宅北侧 (1#)	28	50	0.86
2	4层商业楼北侧 (2#)	28	30	0.82
3	6层商业楼南侧 (3#)	28	30	0.86
4	7层商业楼 7F 楼道内 (4#)	10	5	0.75
5	7层商业楼 1F 楼道内 (5#)	28	5	0.77

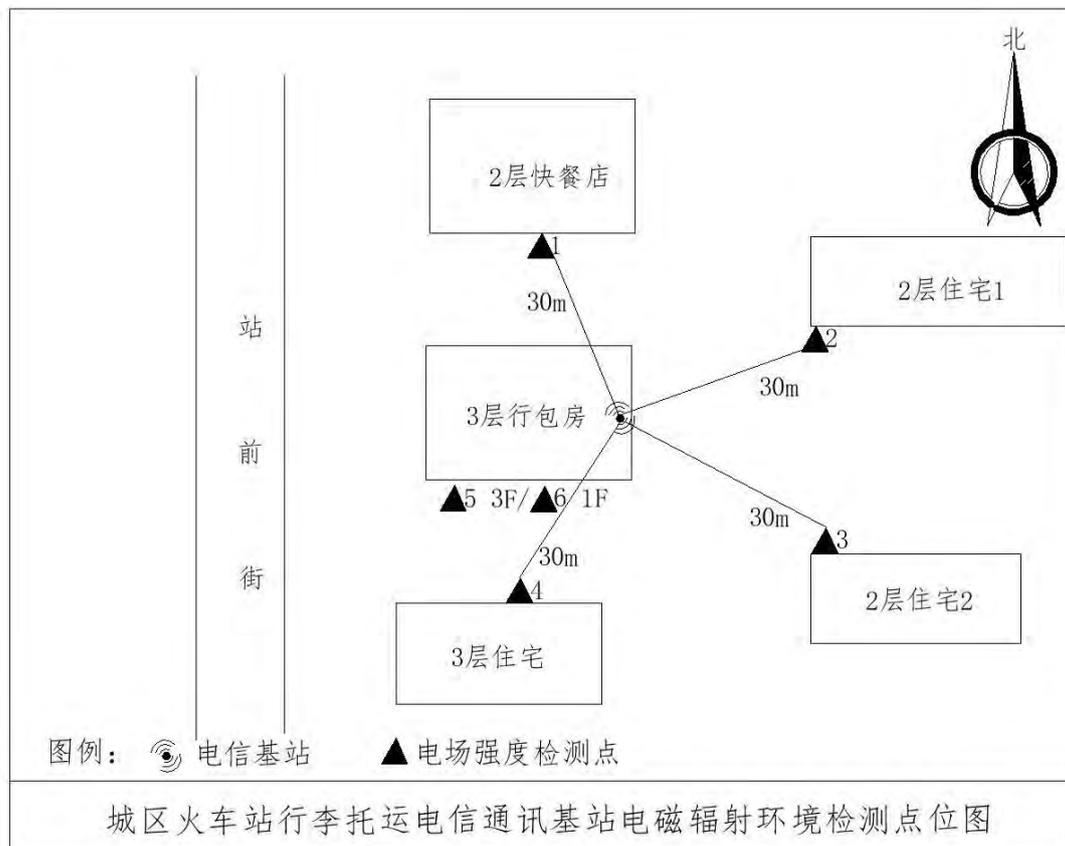
表 127 电场强度检测结果

序号	检测点位描述	点位与天线垂直距离(m)	点位与天线水平距离(m)	电场强度(V/m)
1	2层快餐店南侧 (1#)	20	30	1.65
2	2层住宅1西南侧 (2#)	20	30	1.69
3	2层住宅2西北侧 (3#)	20	30	1.63
4	3层住宅北侧 (4#)	20	30	1.78
5	3层行包房3F楼道内 (5#)	12	5	1.74
6	3层行包房1F楼道内 (6#)	20	5	1.84

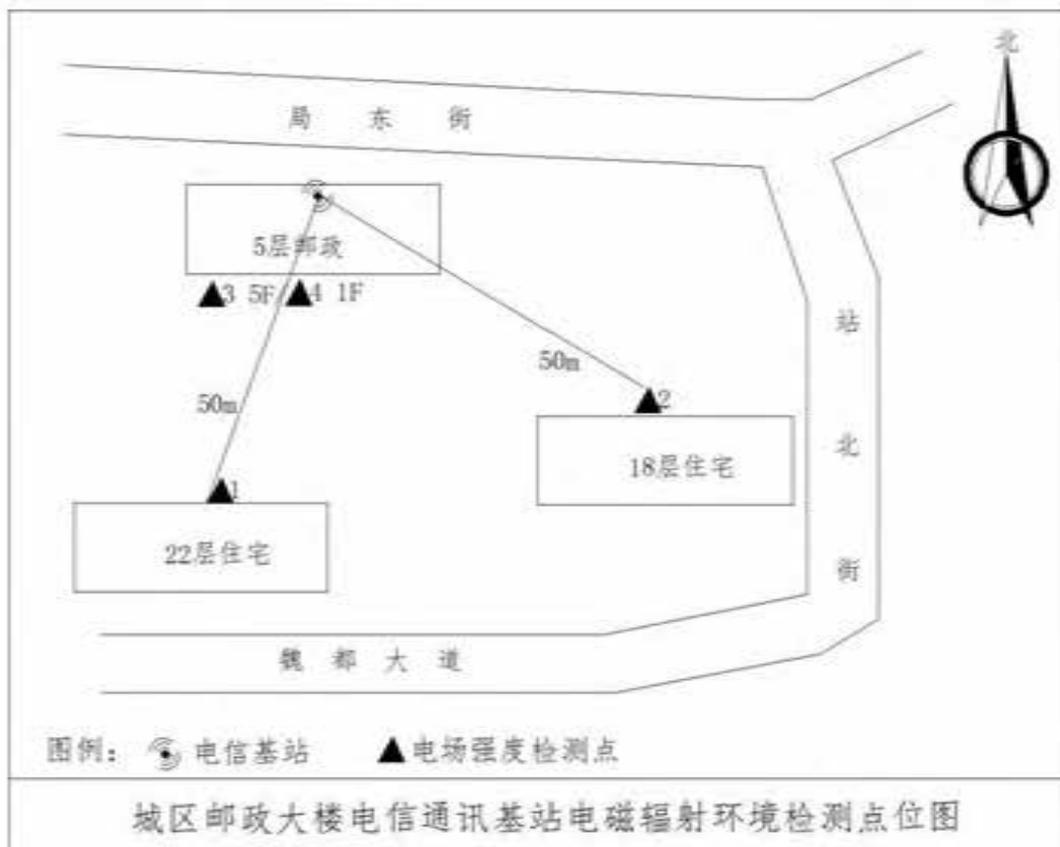
表 128 电场强度检测结果

序号	检测点位描述	点位与天线垂直距离(m)	点位与天线水平距离(m)	电场强度(V/m)
1	22 层住宅北侧 (1#)	26	50	1.19
2	18 层住宅北侧 (2#)	26	50	1.07
3	5 层邮政 5F 楼道内 (3#)	13	5	1.22
4	5 层邮政 1F 楼道内 (4#)	26	5	1.13

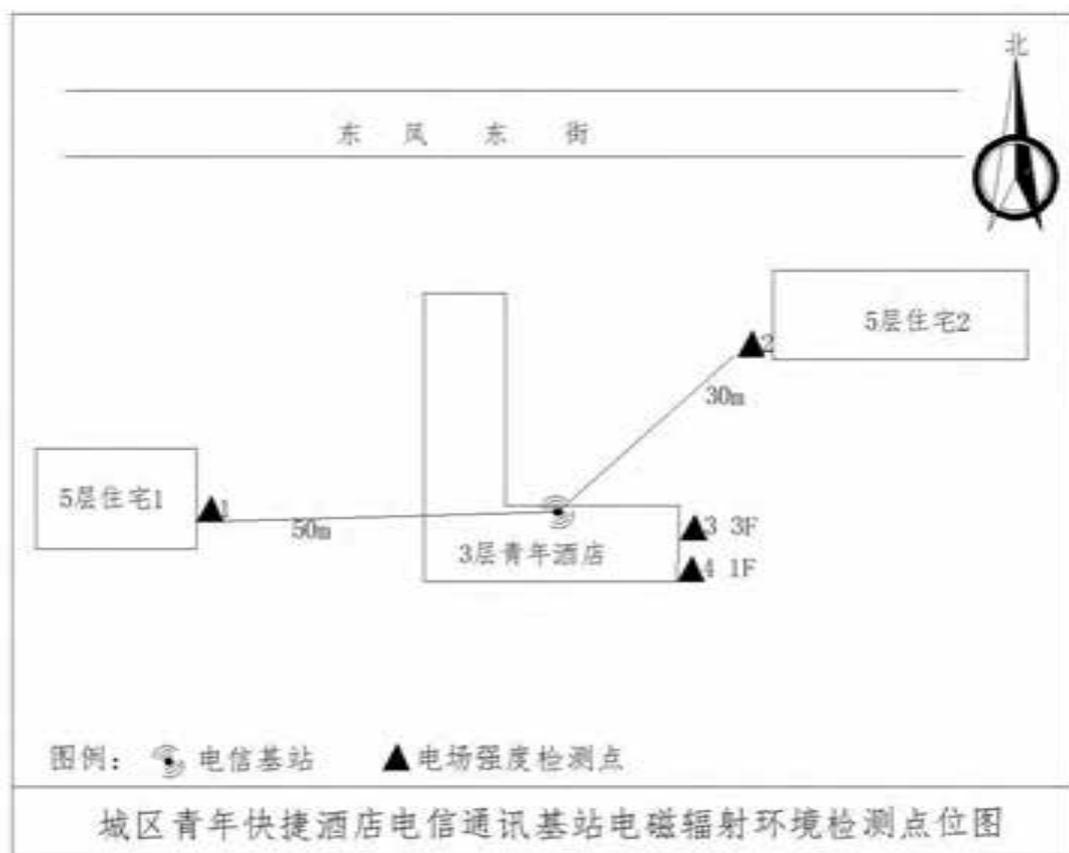
表 129 电场强度检测结果

序号	检测点位描述	点位与天线垂直距离(m)	点位与天线水平距离(m)	电场强度(V/m)
1	5层住宅1东侧(1#)	13	50	0.91
2	5层住宅2西侧(2#)	13	30	0.81
3	3层青年酒店3F楼道内(3#)	7	5	0.86
4	3层青年酒店1F楼道内(4#)	13	5	0.90

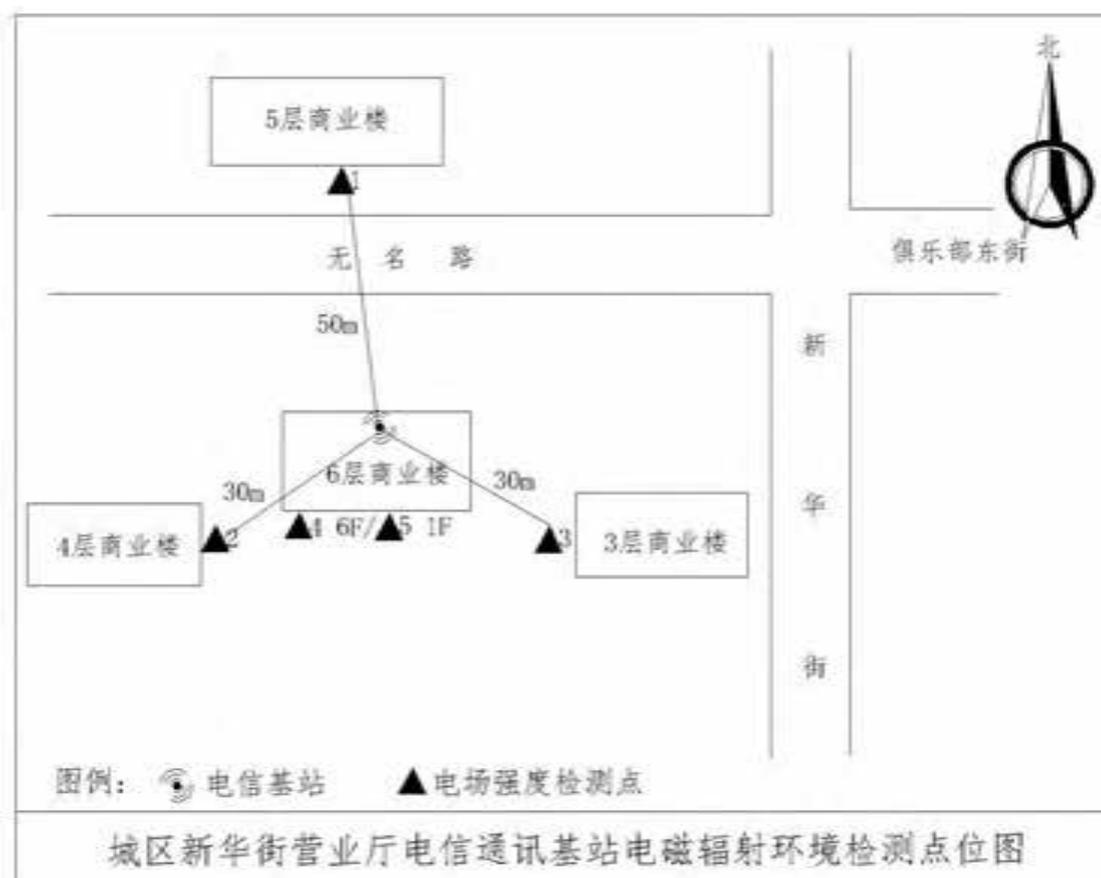
表 130 电场强度检测结果

序号	检测点位描述	点位与天线垂直距离(m)	点位与天线水平距离(m)	电场强度(V/m)
1	5层商业楼南侧(1#)	23	50	1.05
2	4层商业楼东侧(2#)	23	30	1.07
3	3层商业楼西侧(3#)	23	30	1.13
4	6层商业楼6F楼道内(4#)	8	5	1.10
5	6层商业楼1F楼道内(5#)	23	5	1.05

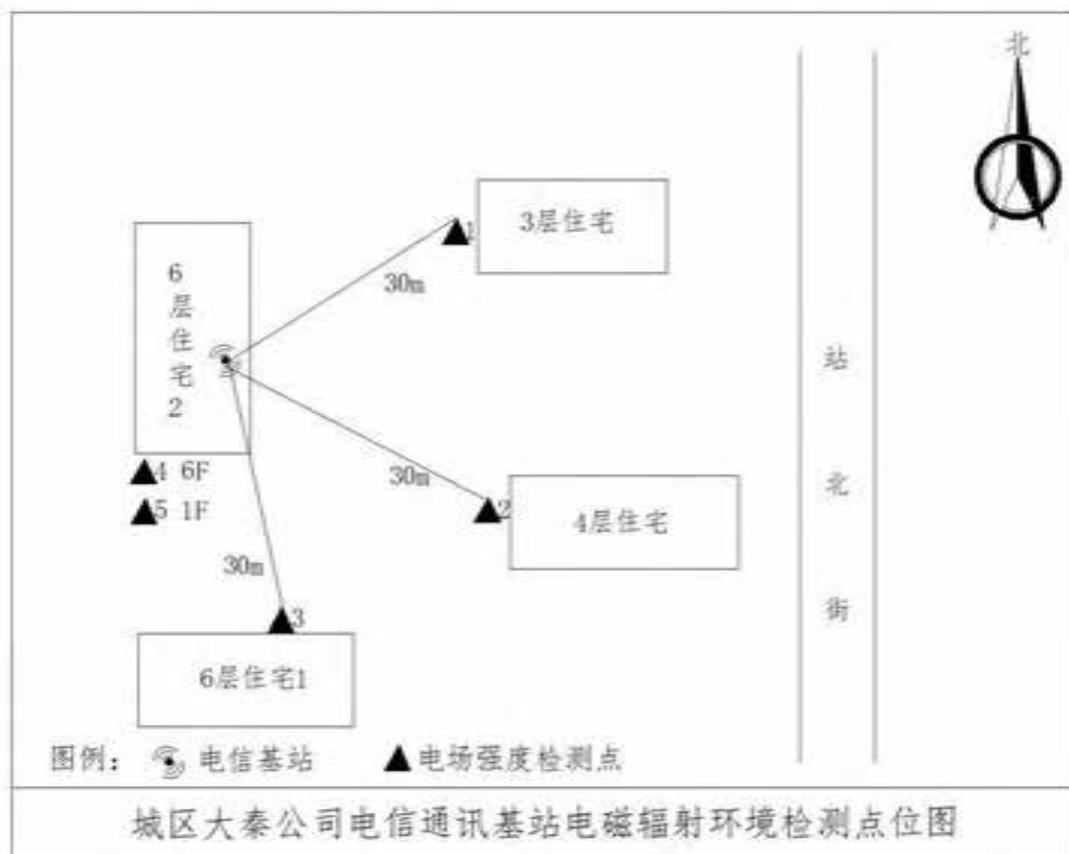
表 131 电场强度检测结果

序号	检测点位描述	点位与天线垂直距离(m)	点位与天线水平距离(m)	电场强度(V/m)
1	3层住宅西侧(1#)	28	30	0.94
2	4层住宅西侧(2#)	28	30	1.07
3	6层住宅1北侧(3#)	28	30	1.01
4	6层住宅2 6F 楼道内(4#)	13	5	1.00
5	6层住宅2 1F 楼道内(5#)	28	5	1.02

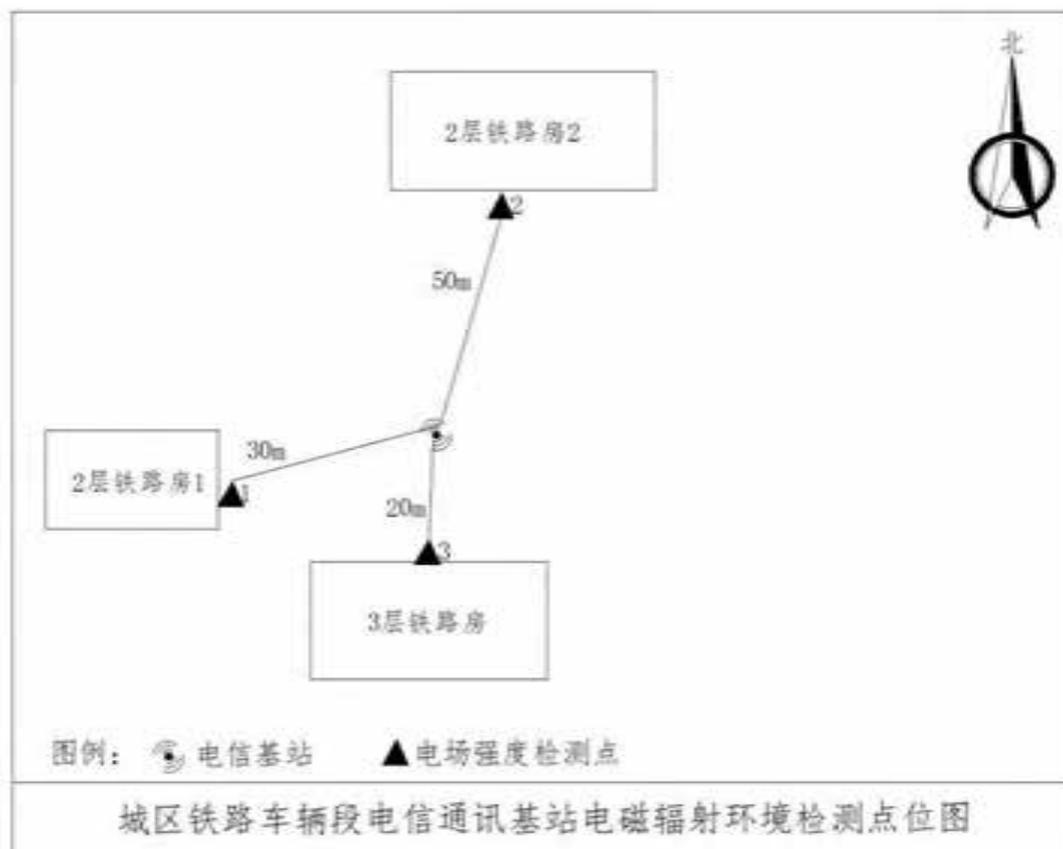
表 132 电场强度检测结果

序号	检测点位描述	点位与天线垂直距离(m)	点位与天线水平距离(m)	电场强度(V/m)
1	2层铁路房1东侧(1#)	33	30	0.85
2	2层铁路房2南侧(2#)	33	50	0.82
3	3层铁路房北侧(3#)	33	20	0.94

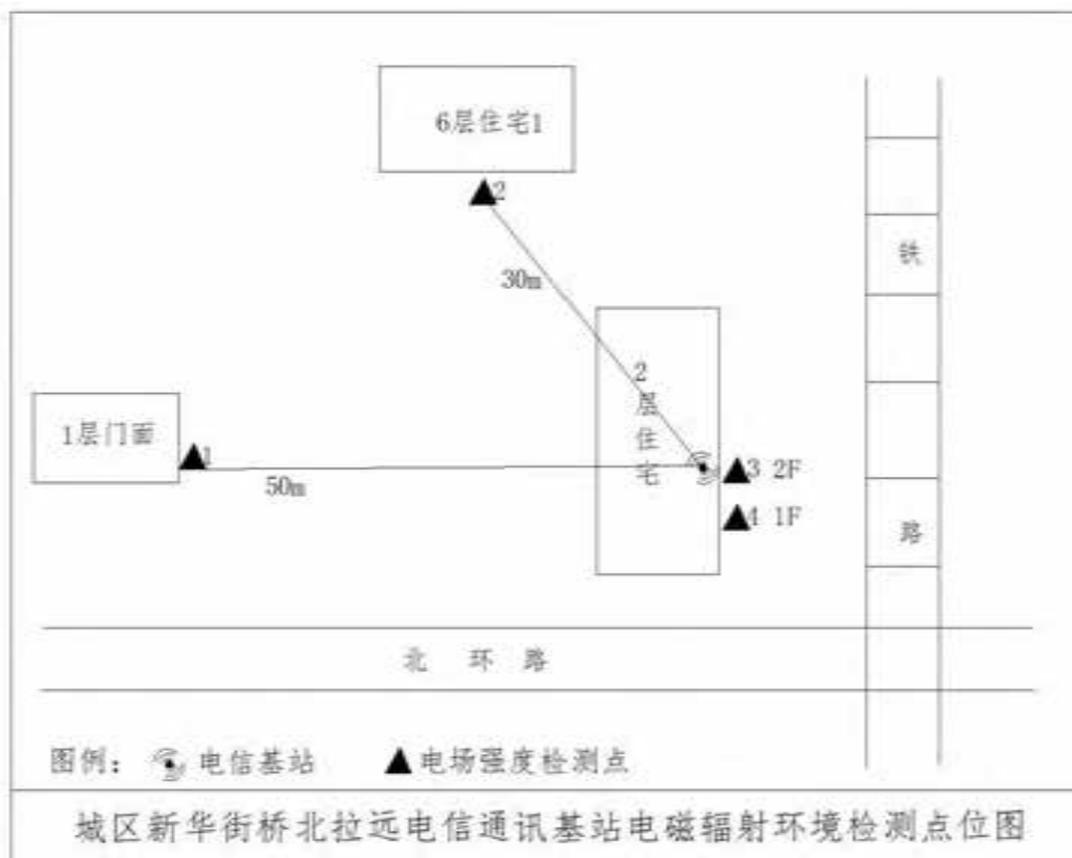
表 133 电场强度检测结果

序号	检测点位描述	点位与天线垂直距离(m)	点位与天线水平距离(m)	电场强度(V/m)
1	1层门面东侧 (1#)	21	50	1.02
2	6层住宅1南侧 (2#)	21	30	0.95
3	2层住宅2F楼道内 (3#)	17	5	1.00
4	2层住宅1楼道内 (4#)	21	5	0.96

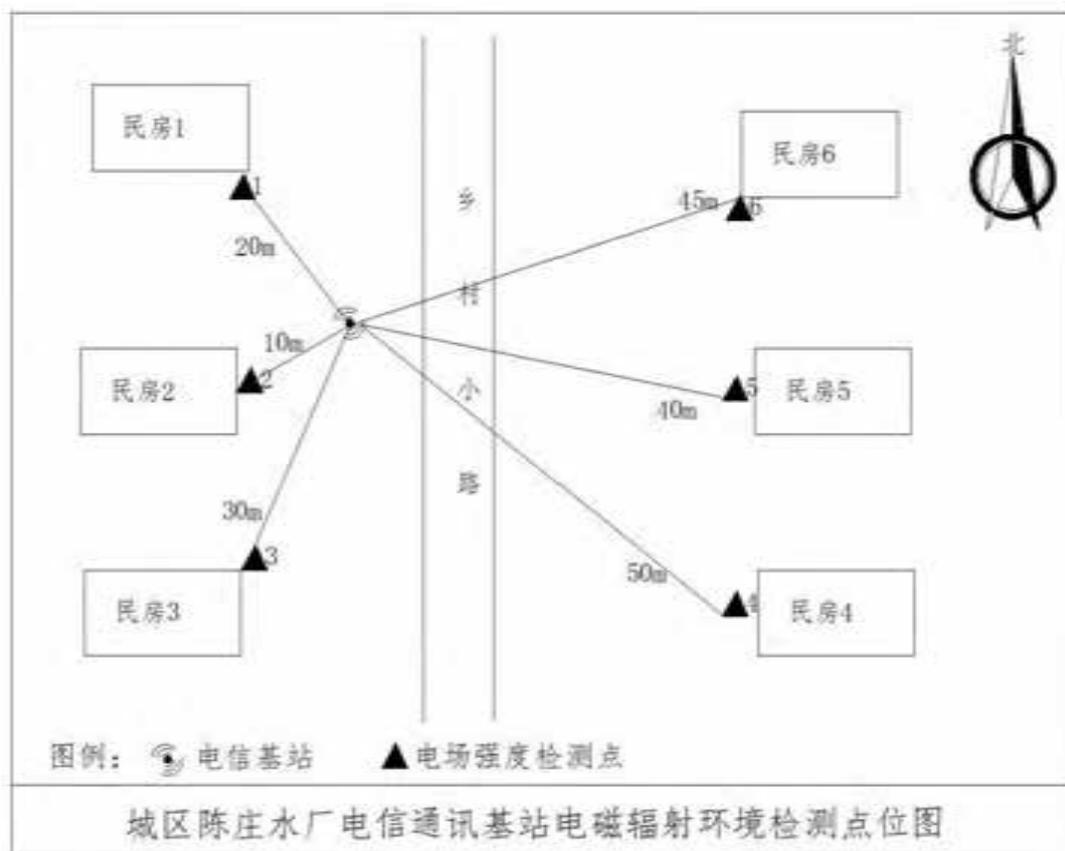
表 134 电场强度检测结果

序号	检测点位描述	点位与天线垂直距离(m)	点位与天线水平距离(m)	电场强度(V/m)
1	民房 1 东南侧 (1#)	33	20	0.61
2	民房 2 东侧 (2#)	33	10	0.73
3	民房 3 东北侧 (3#)	33	30	0.72
4	民房 4 西侧 (4#)	33	50	0.68
5	民房 5 西侧 (5#)	33	40	0.63
6	民房 6 西南侧 (6#)	33	45	0.66
