# 检验检测报告(续页)

报告编号: JXKY-18-291

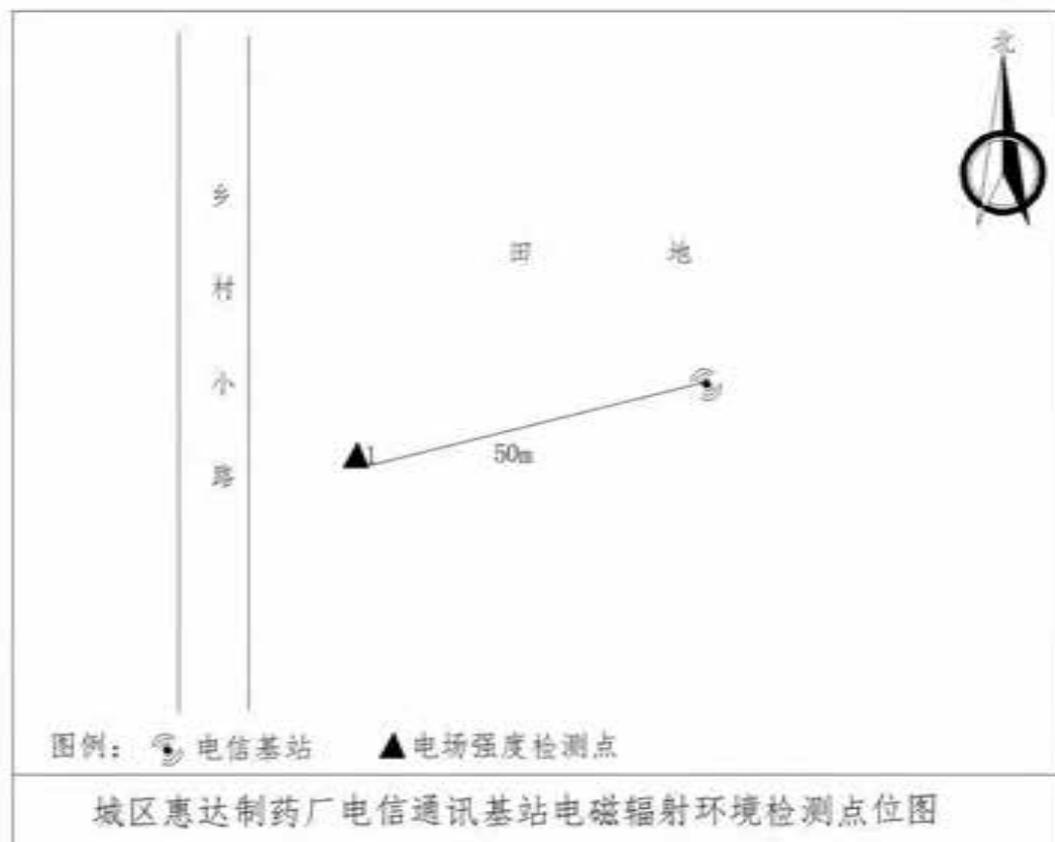
表 135 电场强度检测结果

序号	检测点位描述	点位与天线垂直距离(m)	点位与天线水平距离(m)	电场强度(V/m)
1	基站西南侧 50m (1#)	33	50	0.68

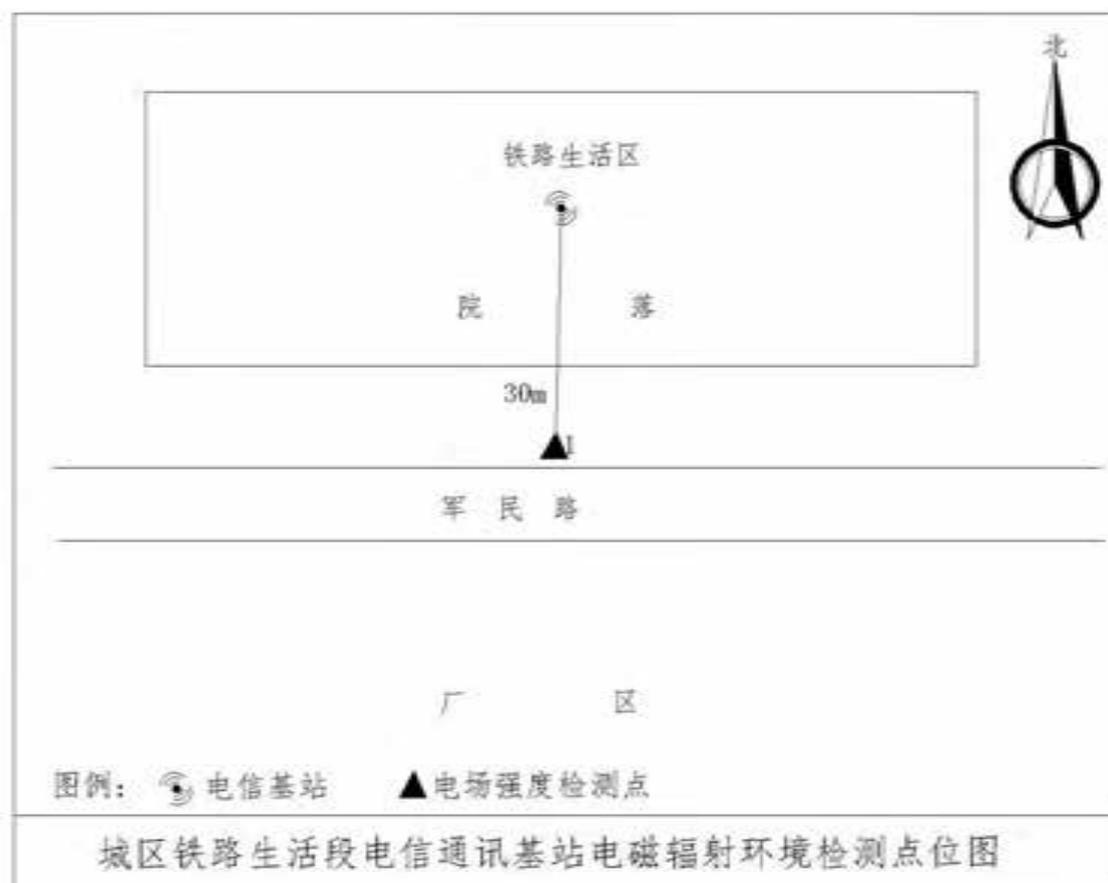
表 136 电场强度检测结果

序号	检测点位描述	点位与天线垂直距离(m)	点位与天线水平距离(m)	电场强度(V/m)
1	铁路生活区院落南侧(1#)	38	30	0.53

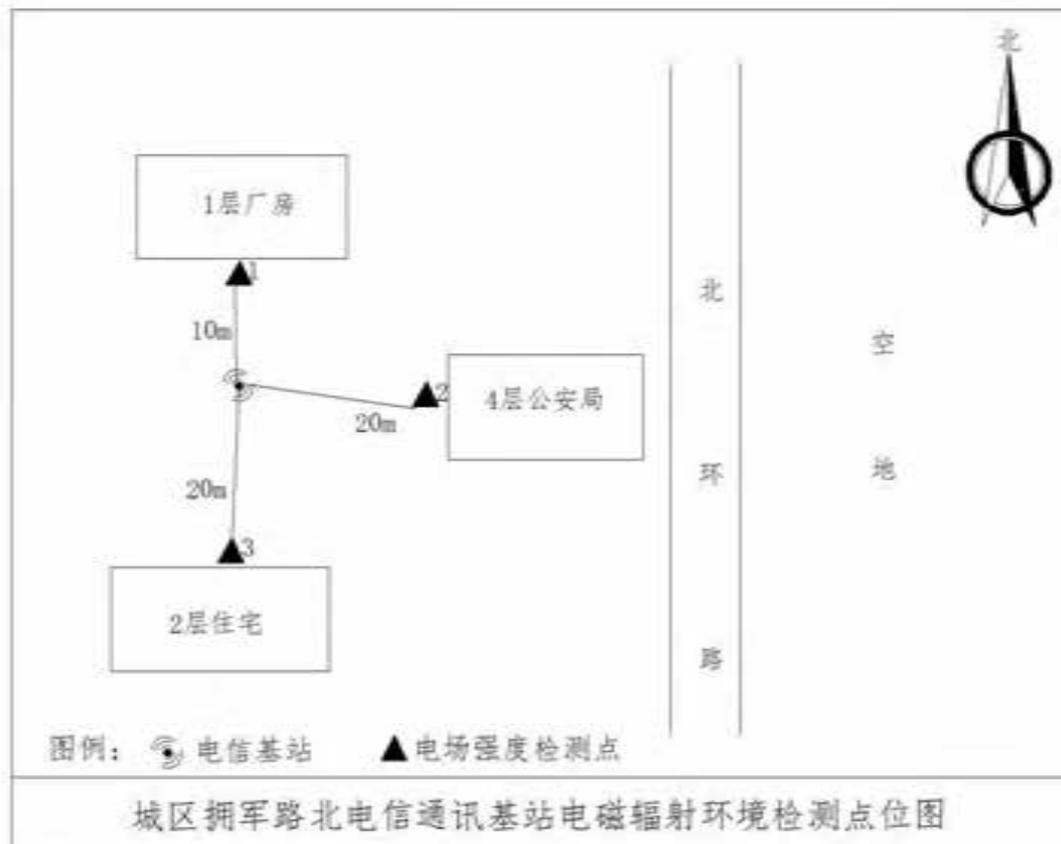
表 137 电场强度检测结果

序号	检测点位描述	点位与天线垂直距离(m)	点位与天线水平距离(m)	电场强度(V/m)
1	1层厂房南侧(1#)	33	10	0.63
2	4层公安局西侧(2#)	33	20	0.68
3	2层住宅北侧(3#)	33	20	0.72

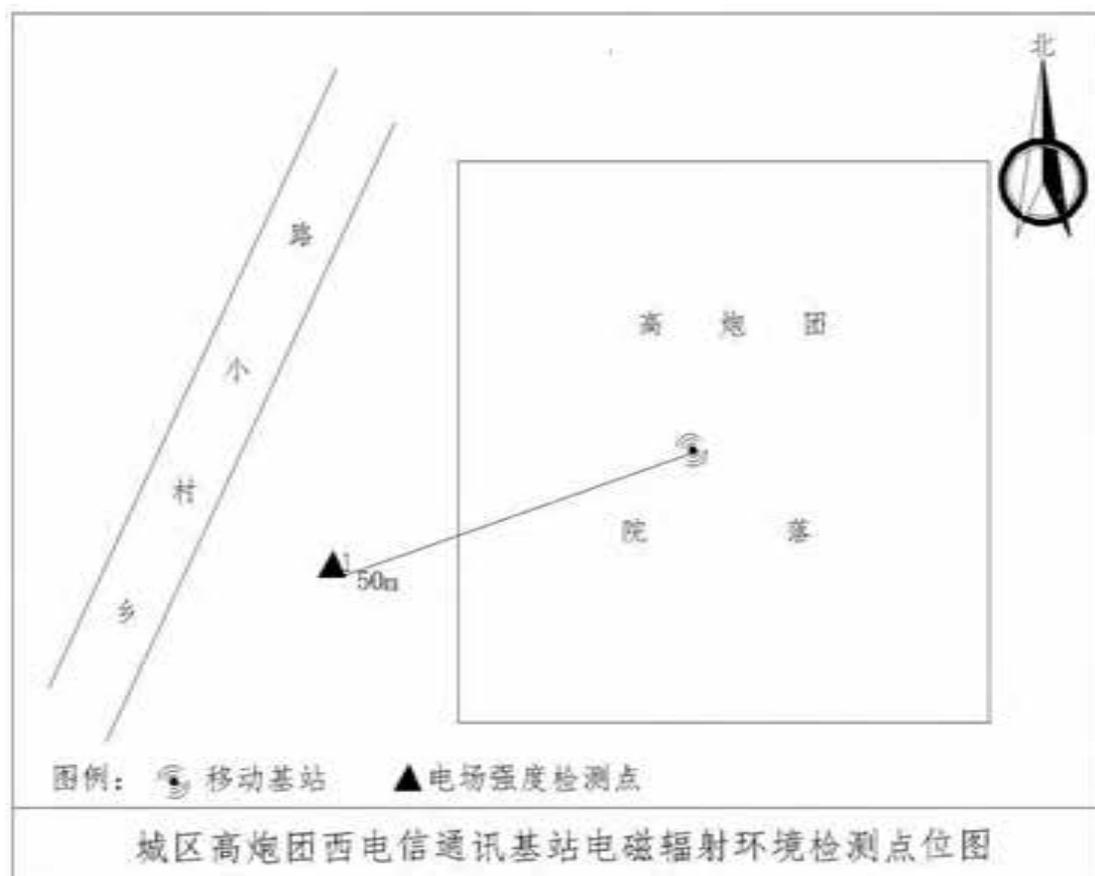
表 138 电场强度检测结果

序号	检测点位描述	点位与天线垂直距离(m)	点位与天线水平距离(m)	电场强度(V/m)
1	高炮团厂区院落西侧(1#)	33	50	0.65

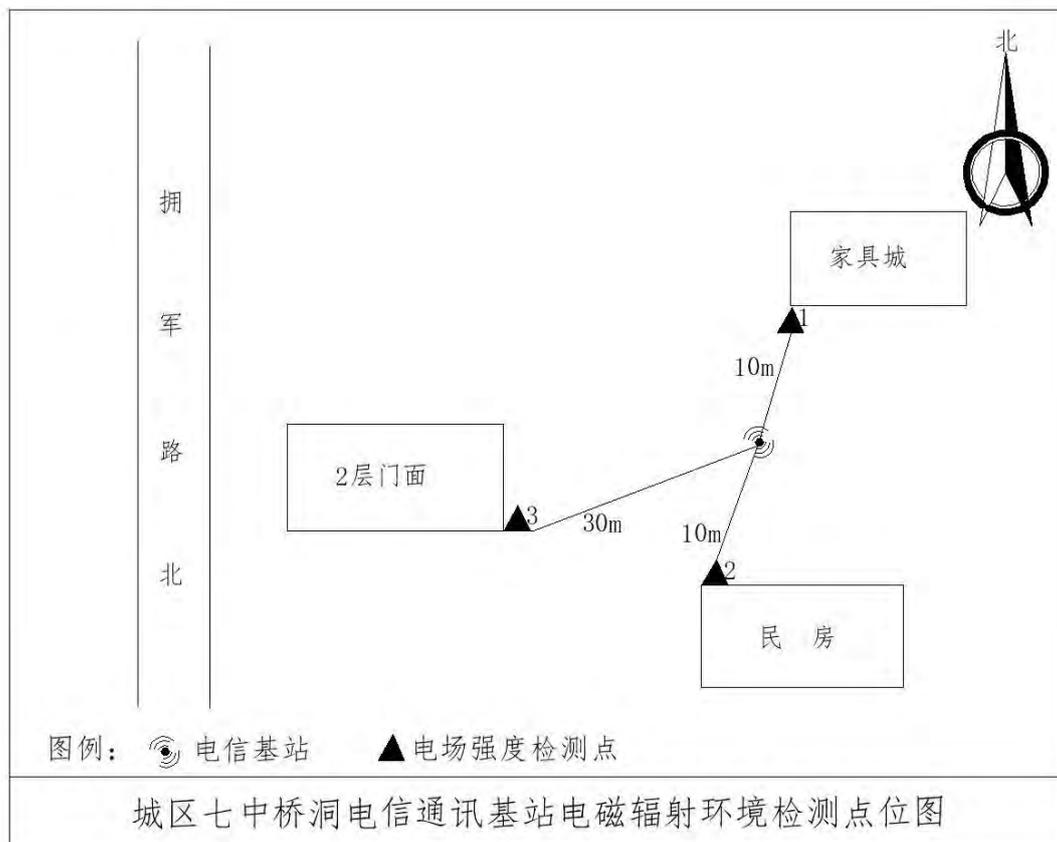
表 139 电场强度检测结果

序号	检测点位描述	点位与天线垂直距离(m)	点位与天线水平距离(m)	电场强度(V/m)
1	家具城西南侧 (1#)	33	10	0.60
2	民房西北侧 (2#)	33	10	0.72
3	2层门面东南侧 (3#)	33	30	0.74

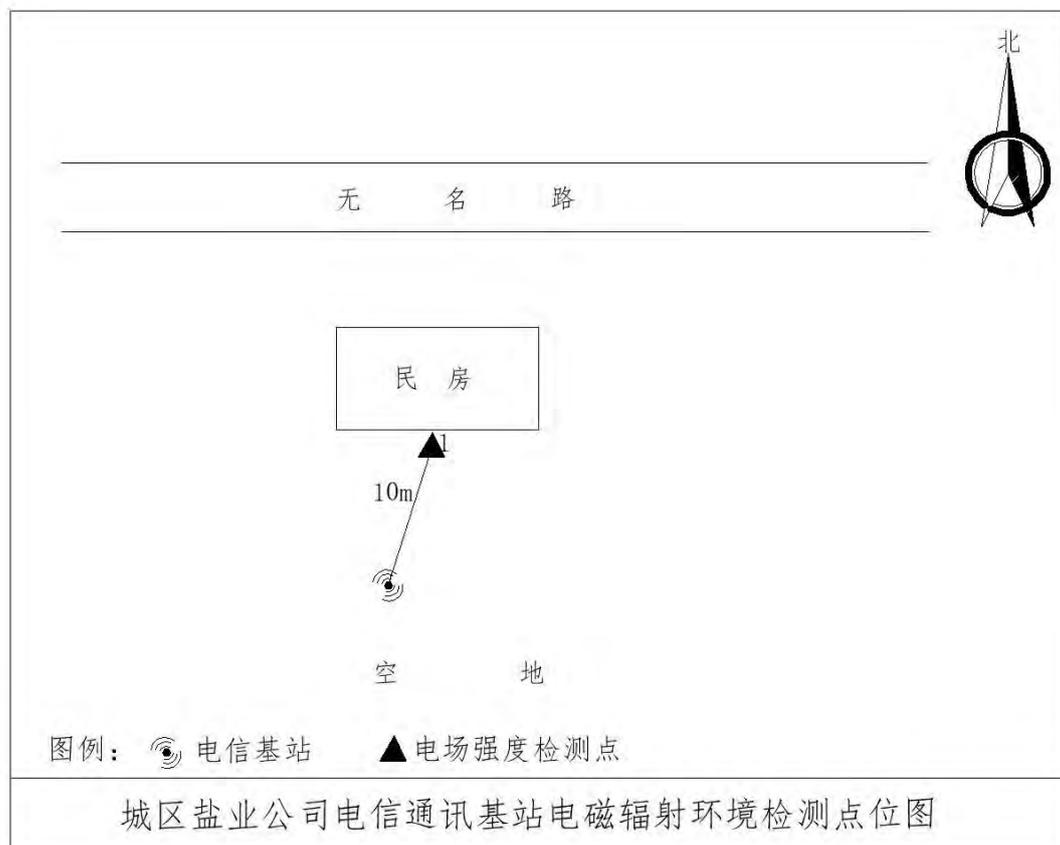
表 140 电场强度检测结果
